tomado del Technical Information Bulletin  
©Eastman Kodak Company  
Noviembre 2001

## Las nuevas unidades de rayos X pueden dañar su película

## Efectos sobre la película fotográfica de las nuevas unidades de inspección con rayos X

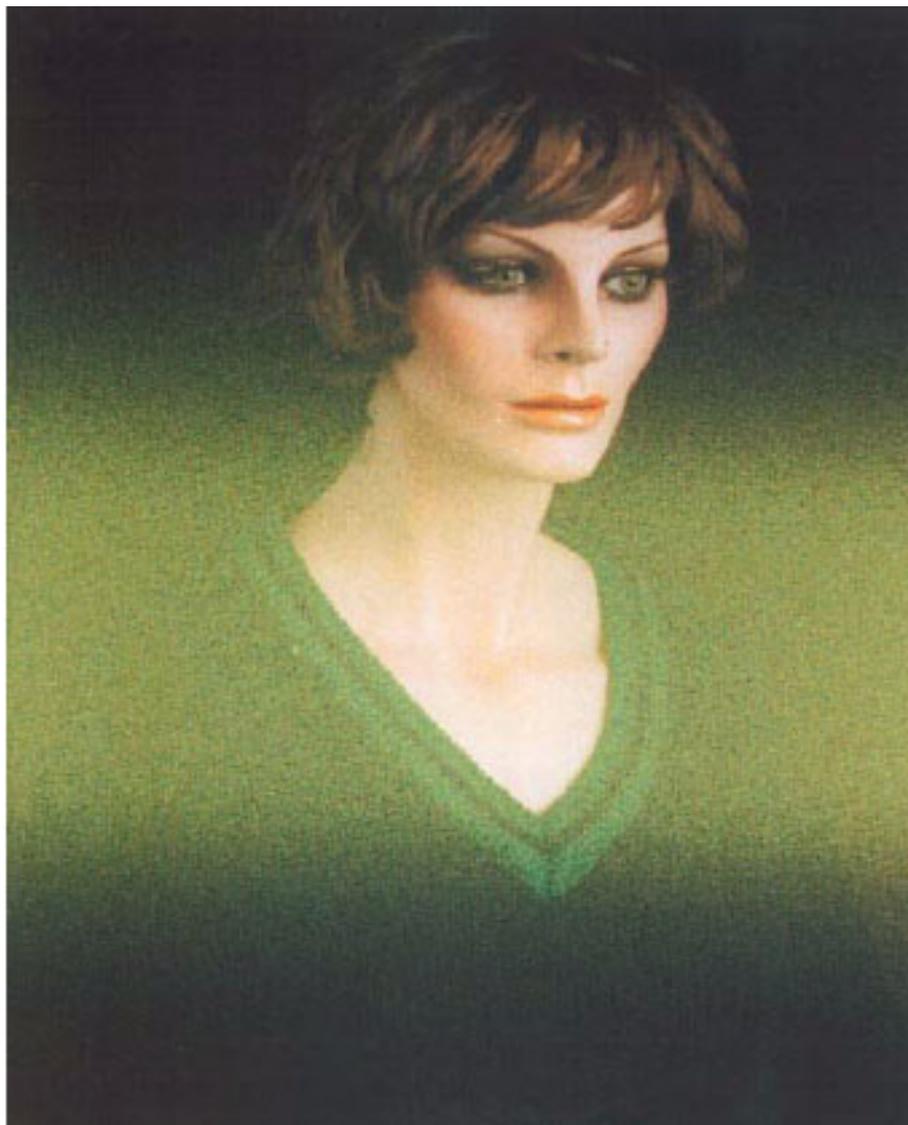
Effecto provocado por una unidad de rayos X sobre la película ASA 800 visto en la impresión:
